Ford FOCUS, 2010

VIN: X9FPXXEEDPAP11332 Госномер: T369AA71

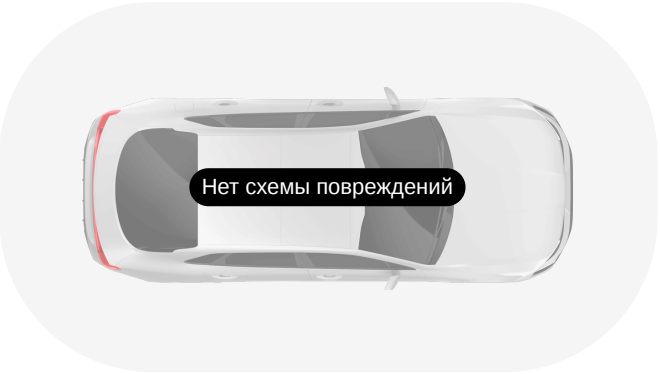
Кузовной ремонт от 30 ноября 2011 года

- Кузовной ремонт

крыло передн лев заменить ; (450184) надбавка времени окраска пластиковы; Кулак поворотный, замена; (453714) крыло лев. окрас нов дет э; (450000) время дополнительное к основной раб; (242541)) радиатор с/у ; (393301) брызговик передний правый с/у ; фара левая замена (снята) ; (434274) бамп. передн. - зам. ; Амортизатор передний замена; Ступица передняя,замена; (393301) брызговик передний левый с/у ; Услуги эвакуатора; Стойка амортизатора передняя, с/у; (442633) панель замыкающая капота с/у ; (457864) бампер передн (снят)окрас нов дет э;

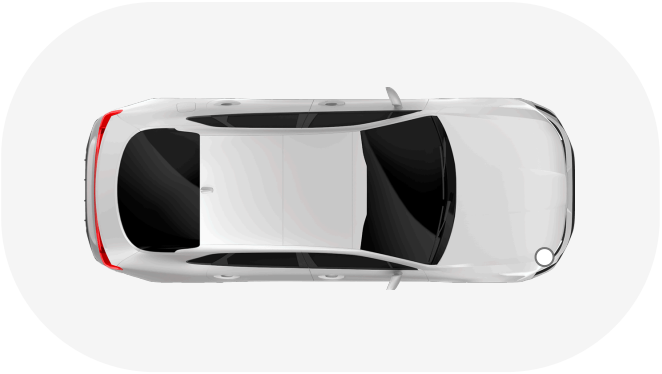
Второе происшествие от 8 ноября 2015 года

- ДТП: нет данных о повреждениях

Тульская область, городской округ г.Тула, Пролетарский • Столкновение • 2 участника

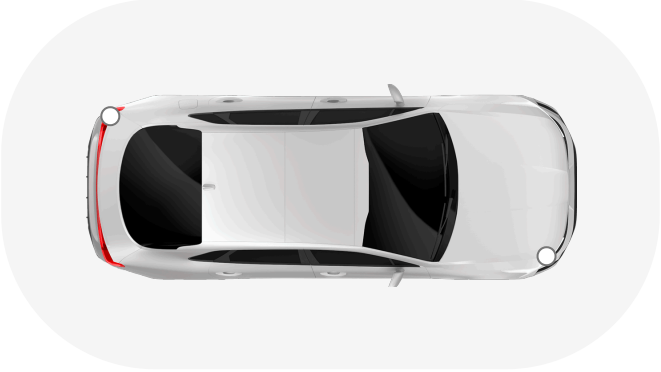
ДТП от 11 августа 2016 года

● ДТП: лёгкие повреждения

Тульская область, Киреевский район, Березовский • Столкновение • 3 участника

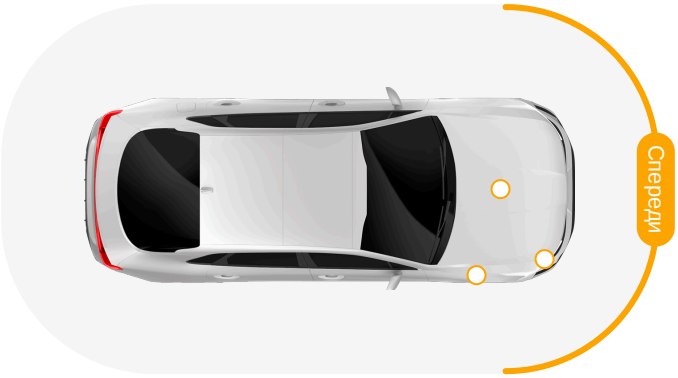
Четвёртое происшествие

- Расчёт стоимости ремонта

Источник Audatex • 74 492 ₽

Усилитель вертикальной панели отремонтировать

Дверь передняя правая ремонт окраска <50%

Бампер передний

Панель нижняя правая бампер передний

Капот

Фара правая

Крыло переднее правое

Замковая панель передняя
